# RINFORZO STRUTTURALE DEL CAPANNONE DELLA SANOFI AVENTIS A SEGUITO DEL SISMA DELL'ABRUZZO DEL 6 APRILE 2009

**FIDIA** srl  
Technical Global Services

*L' intervento è finalizzato al rinforzo dei pilastri con l'impiego di materiali fibrorinforzati compositi. Il rinforzo attuato consiste nel confinamento dei pilastri tramite strisce di fibra di carbonio e acciaio UHTSS, intervallate da tessuti a rete in fibra di vetro.*

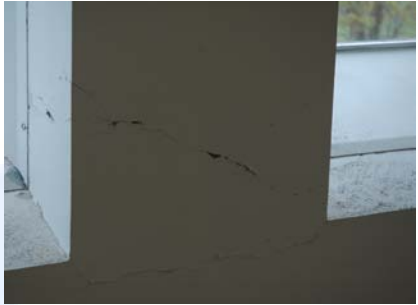
Vista aerea dell'impianto di produzione di Scoppito della Sanofi Aventis.	Schema di rinforzo dei pilastri.	Lesione del pilastro.

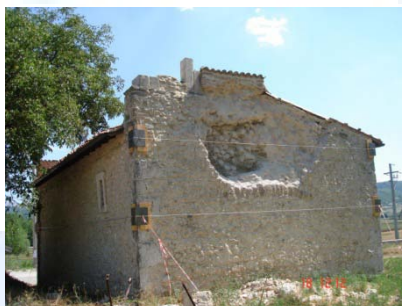
*Zona fortemente lesionata con conseguente crollo di parte della muratura.*

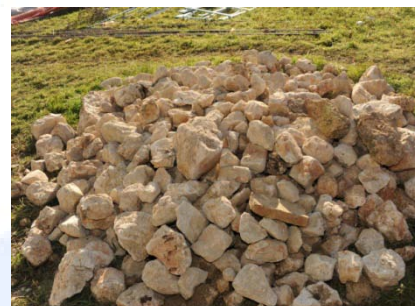
*Materiale di recupero dopo il crollo.*
