## **Recupero, ripristino e rinforzo strutturale del viadotto Flaminia**

A.N.A.S. Compartimento della viabilità dell'Umbria

TEC.INN. S.r.l.

1994

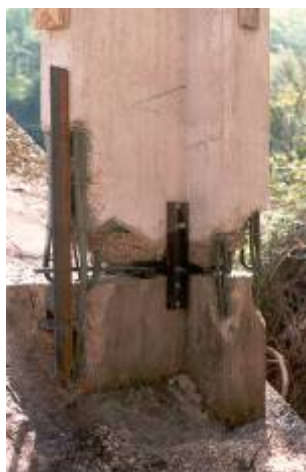
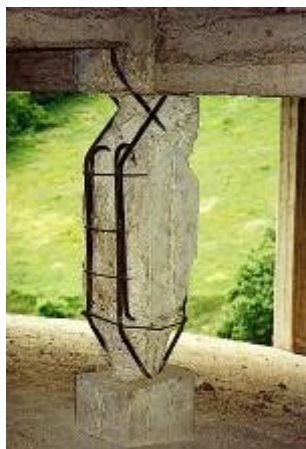
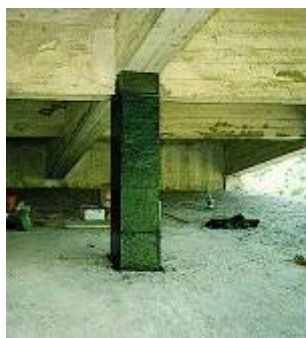
Il degrado si manifestava con una notevole ossidazione dei ferri d'armatura ed una conseguente espulsione del copriferro; fenomeno che avrebbe potuto compromettere l'efficienza statica della struttura.

Il progetto ha previsto il ripristino ed il rinforzo dei pilastri, specialmente nelle zone dei nodi, con uno schema differente a seconda della loro sezione.

- sezione quadrata: impiego del tessuto in CFRP; trattamento passivante delle armature, ricostruzione sezione danneggiata di cls e fasciatura dei pilastri per tutta la loro altezza;
- sezione a T: ripristino elementi interrotti alla sezione di base, allineamento delle sezioni di rottura mediante profili d'acciaio e rinforzo secondo la tecnica del béton plaqué.
