## **Condominio privato, Milano**

L' intervento è finalizzato al rinforzo e consolidamento con legno lamellare e materiali compositi di una capriata in legno della copertura di un condominio privato sito a Milano.

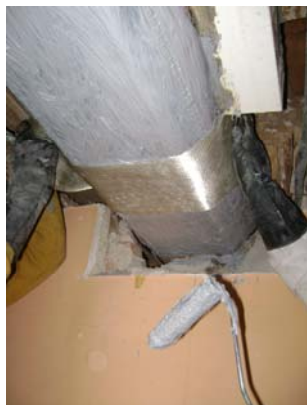
L' intervento è stato necessario per il risanamento del nodo ammalorato tirante-puntone, della capriata, ammorsato nella muratura perimetrale portante.

1. pulizia della superficie da consolidare mediante spazzolatura manuale;
2. montaggio di due sezioni in legno lamellare (protesi) con geometrie uguali a quelle del tirante e connesse tramite barre filettate e tirafondi;
