Consolidamento di volta e di maschi murari

Il progetto di consolidamento ha interessato un edificio privato sito a Porto Venere in provincia di La Spezia.

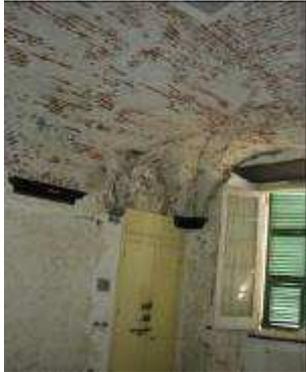
L' eliminazione di una catena in acciaio ha provocato un abbassamento della volta instaurando al suo interno uno stato fessurativo nonché uno spanciamento delle pareti perimetrali sottoponendole ad uno stato tensionale di pressoflessione.

Si è proceduto quindi con il rinforzo della volta tramite CFRP all' intradosso ed SRP + Connettori all' estradosso e un successivo rinforzo dei due maschi murari.
