Rinforzo di solai causa variazione di destinazione d'uso

Il progetto di consolidamento ha interessato i locali della Banca di Romagna

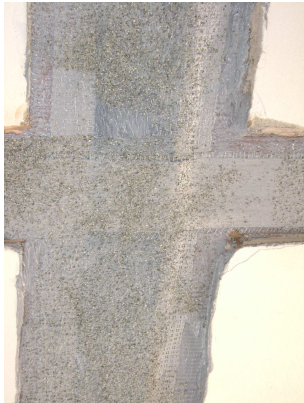
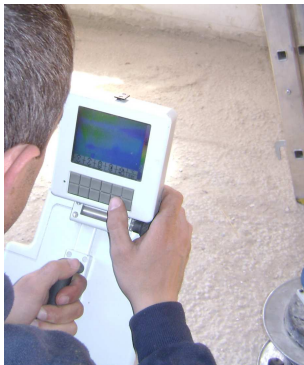
L' aumento dei carichi in seguito ad un cambiamento di tipologia di utilizzo dei locali ha imposto il rinforzo flessionale del solaio in latero-cemento e di quello realizzato con travetti IPE in acciaio.

Si è proceduto quindi con il rinforzo dei travetti componenti i solai con l' utilizzo di materiali compositi quali CFRP e GFRP.

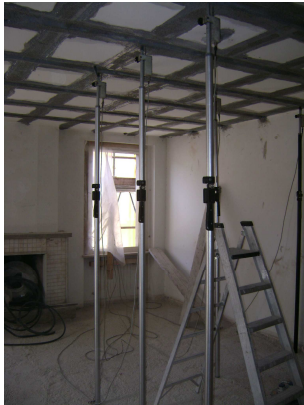
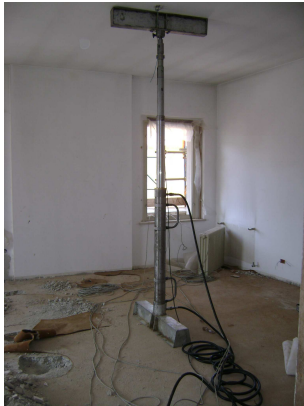
• **Intervento di consolidamento**

- Demolizione intonaco in corrispondenza del profilo longitudinale dei travetti, per una larghezza pari a circa 20cm, e delle direttrici ad essi perpendicolari, per una larghezza pari a circa 20cm secondo le direttrici di progetto per consentire installazione nastri in fibra di carbonio e vetro;

- Pulizia superficiale del substrato;
- Riprofilatura, eseguita con malte tixotropiche a ritiro controllato sulle zone oggetto di rinforzo (ovvero binari tracciati sull'intonaco);

- Installazione di uno strato di rete in fibra di vetro per tutta la lunghezza dei travetti;
- Rinforzo a flessione dei travetti in CA mediante applicazione di nastri in fibra di carbonio ad alta resistenza e trasversalmente ai travetti mediante applicazione di nastri in fibra di vetro per garantire collaborazione laterale fra i travetti;

- Spruzzo di sabbia silicea sulle strisce di rinforzo per garantire successivo aggrappo dell'intonaco;
