## ***Rinforzo e consolidamento di una capriata in legno della copertura di un condominio***

L' intervento è finalizzato al rinforzo e consolidamento con legno lamellare e materiali compositi di una capriata in legno della copertura di un condominio privato sito a Milano.

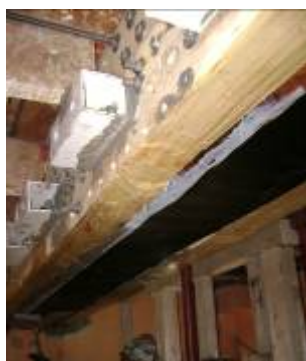
L' intervento è stato necessario per il risanamento del nodo ammalorato tirante-puntone, della capriata, ammorsato nella muratura perimetrale portante.

Fasi esecutive dell' intervento:

- Messa in opera di ponteggi e piani di lavoro per il raggiungimento della quota di lavorazione;
- Messa in sicurezza della capriata per poter scaricare completamente il tirante e il tratto di puntone da consolidare

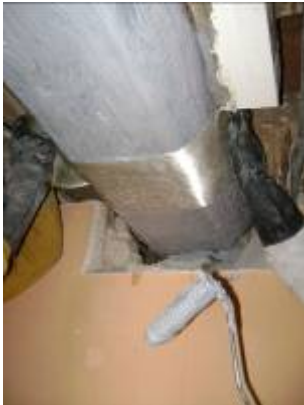
#### Consolidamento tirante:

1. pulizia della superficie da consolidare mediante spazzolatura manuale;
2. montaggio di due sezioni in legno lamellare (protesi) con geometrie uguali a quelle del tirante e connesse tramite barre filettate e tirafondi;
