Rinforzo al nodo superiore ed inferiore di due pilastri in c.a.

Il progetto ha previsto la bonifica, la ricostruzione ed il rinforzo di cinque pilastri in CA di un'abitazione civile situata a Pieve a Maiano (Ar).

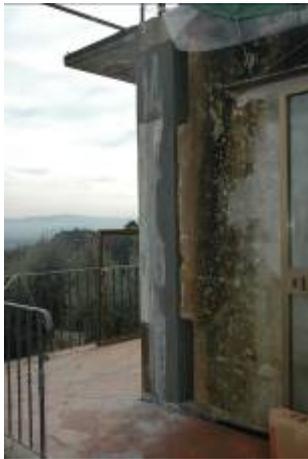
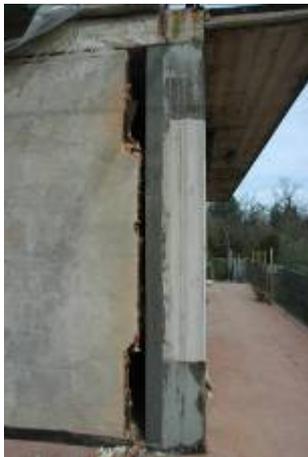
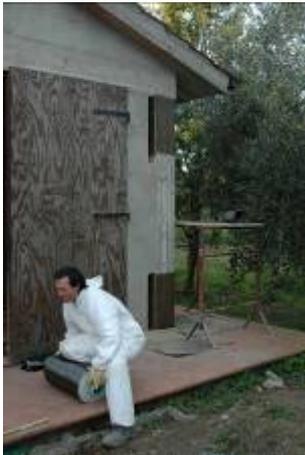
Sono stati ricostruiti due dei suddetti pilastri e, mediante il rinforzo in corrispondenza dei nodi superiore ed inferiore, è stata ripristinata la duttilità dei cinque elementi, per contenere l'effetto di plasticizzazione degli stessi.

Si è proceduto quindi con il confinamento tramite CFRP dei pilastri in c.a..

- apertura di tasche sulla muratura per il passaggio delle fibre e per la ricostruzione dei pilastri;
- pulizia del cls ed inserimento di un'armatura di barre di carbonio nei pilastri da allargare con betoncino;
- livellamento dei tre altri pilastri;
- applicazione del rinforzo tramite CFRP;
- spolvero in sabbia silicea;
- chiusura delle tasche;
- rasatura protettiva finale e tinteggio.

- Prima del rinforzo: prove di caratterizzazione del materiale da rinforzare.
- Dopo il rinforzo: indagini termografiche con restituzione di una mappa termografica; prove di pull-off volte a stimare la resistenza a trazione dei materiali di ripristino collegati al sottofondo; indagini ultrasoniche.
Tali prove sono state condotte al fine di accertare la qualità e la corretta esecuzione dell'intervento.
