Adeguamento sismico di un edificio pluripiano con struttura in c.a.

Questura di Grosseto

L'intervento è stato condotto presso un edificio in fase di realizzazione (futura sede della questura di Grosseto).

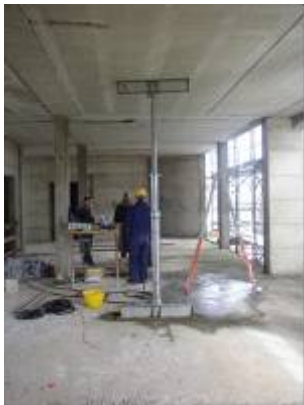
L' intervento consiste nel rinforzare i travetti del solaio tramite l' utilizzo di tessuti in fibra di carbonio, mentre in direzione perpendicolare al travetto tramite l' utilizzo di tessuti in fibra di vetro.
per il rinforzo dello scheletro portante si è intervenuti con una fasciatura dei nodi pilastro-trave con utilizzo di fibre in carbonio.

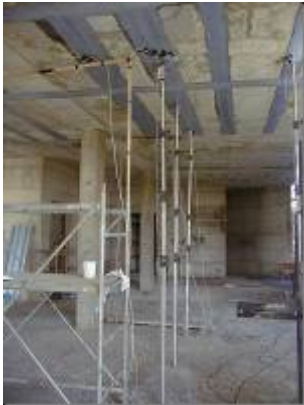
- spazzolatura o sabbiatura;
- ripristino a mano di eventuali superfici irregolari con stucchi epossidici FIDPUTTY o malte;
- preparazione della superficie tramite FIDPRIMER;
- rinforzo travetti solaio tramite CFRP;
- rinforzo trasversale del solaio GFRP;
- rinforzo dei nodi tecnico-strutturali CFRP;
- verniciatura di protezione data a mano.
